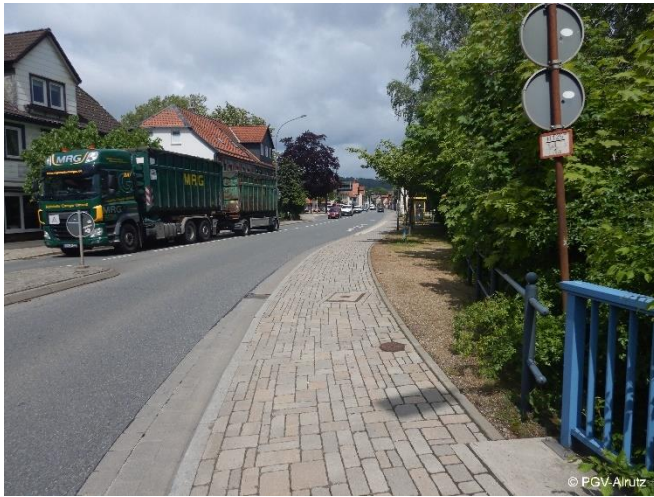
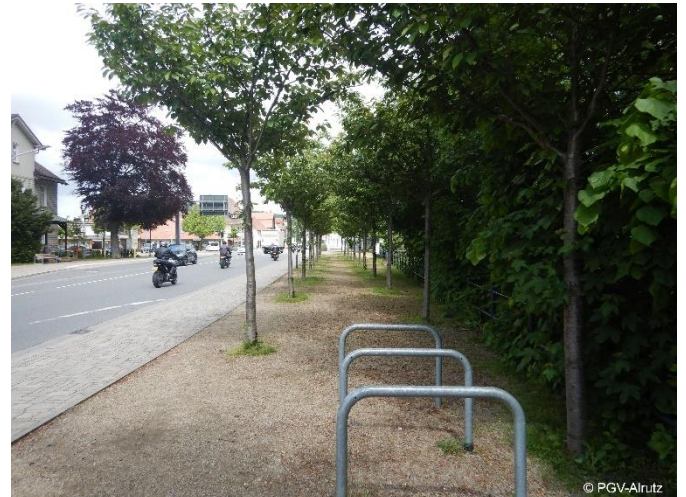
Länge	130 m	Breite(n)	Gehweg 1,80 m
Klassifizierung	Bundesstraße		
Ortslage	innerorts	Belag, Zustand	Fahrbahn, Asphalt gut Gehweg, grobes Pflaster
Zul. Geschwindigkeit	50 km/ h	Beleuchtung	vorhanden
DTV		Ruhender Verkehr	---
Führungsform	Mischverkehr	Busverkehr	ja
Regelung Knotenpunkt	Kreisverkehr / signalisiert		
Furt	---

Mischverkehrsführung auf Bundesstraße

Anlage eines Radwegs. Neue Querschnittsaufteilung unter Hinzuziehung der Flächen für die Bushaltestellen (Umwandlung in Buskaps) und des Linksabbiegefahrstreifens in den Höhlenweg. Detailplanung erforderlich.

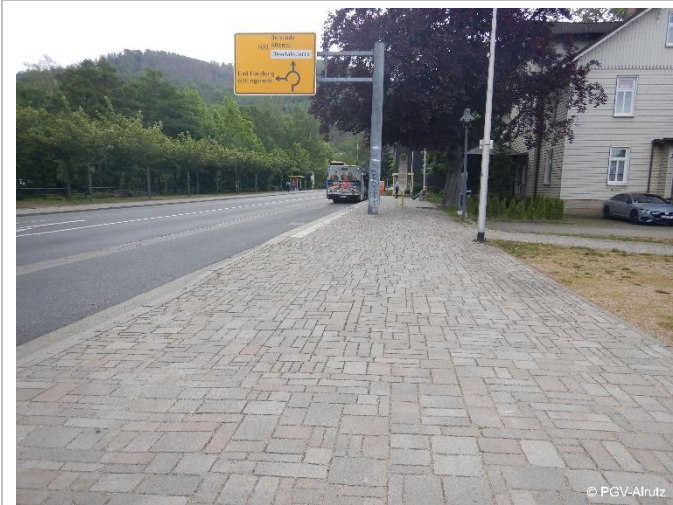
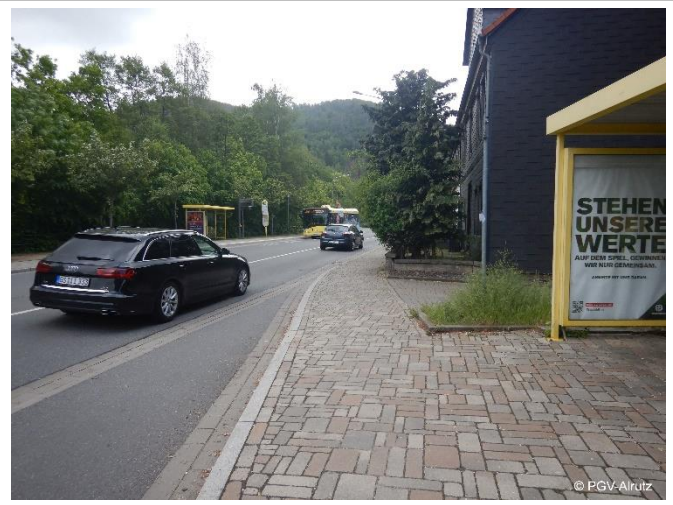
Länge	130 m	Breite(n)	Bereich vor Bushaltestelle 4,70 m Gehweg 1,80 m
Klassifizierung	Bundesstraße		
Ortslage	innerorts	Belag, Zustand	Fahrbahn, Asphalt gut Gehweg, grobes Pflaster
Zul. Geschwindigkeit	50 km/ h		
DTV		Beleuchtung	vorhanden
Führungsform	Mischverkehr	Ruhender Verkehr	---
Regelung Knotenpunkt	Kreisverkehr / signalisiert		
Furt	---	Busverkehr	ja

Mischverkehrsführung auf Bundesstraße

Anlage eines Radwegs. Neue Querschnittsaufteilung unter Hinzuziehung der Flächen für die Bushaltestellen (Umwandlung in Buskaps) und des Linksabbiegefahrstreifens in den Höhlenweg. Detailplanung erforderlich.

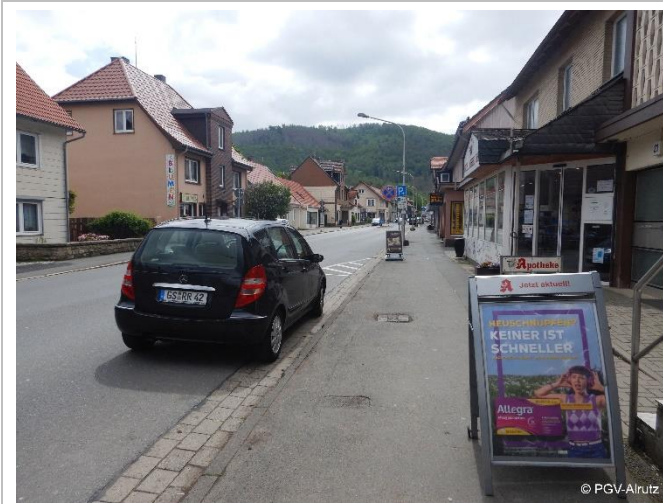
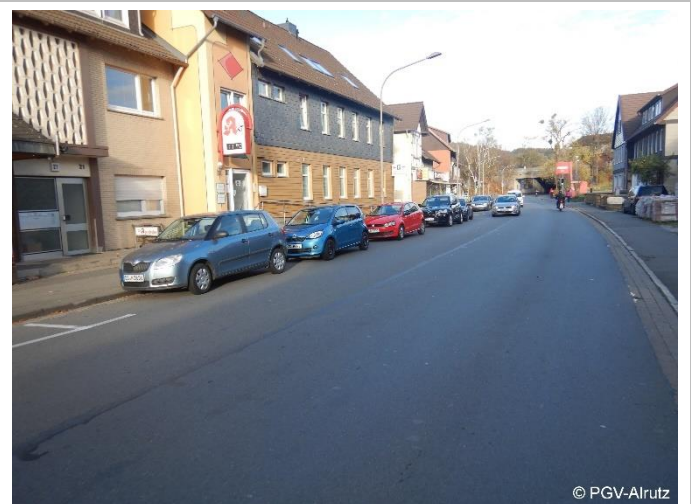
Länge	310 m	Breite(n)	Seitenraum Westseite 2,50 m- 3,00 m
Klassifizierung	Bundesstraße		Seitenraum Ostseite 1,00 m- 2,30 m
Ortslage	innerorts	Belag, Zustand	Fahrbahn Asphalt, gut
Zul. Geschwindigkeit	50 km/h		Seitenraum Asphalt, schlecht
DTV		Beleuchtung	vorhanden
Führungsform	Mischverkehr	Ruhender Verkehr	Westseite Längsparken Fahrbahnrand (ca. 15 Stellplätze) mit zeitlicher Befristung (1 Stunde)
Regelung Knotenpunkt	Vorfahrtsstraße		
Furt	---	Busverkehr	ja

Auslastung Parkstände zu unterschiedlichen Erhebungszeiten sehr unterschiedlich, viele Einbauten und Aufsteller im Seitenraum

Mischverkehrsführung Bundesstraße

Neue Querschnittaufteilung mit Anlage Radverkehrsanlage, Detailplanung erforderlich

Rückbau Fahrbahn auf 6,50 m und Aufgabe der Stellplätze sowie des Abbiegefahrstreifens Höhlenweg bzw. Hüttenstraße

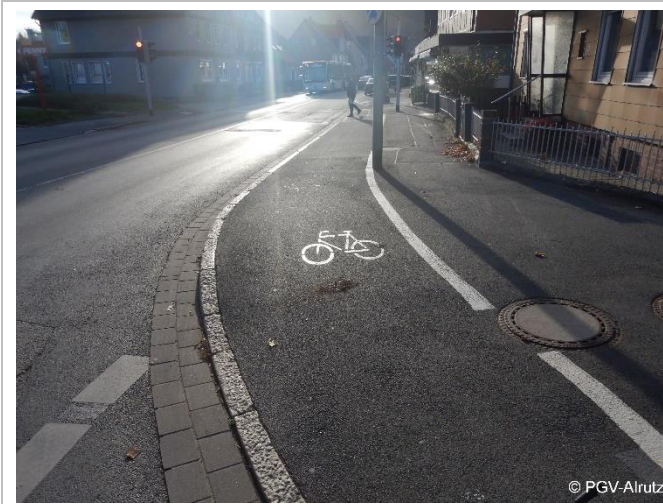
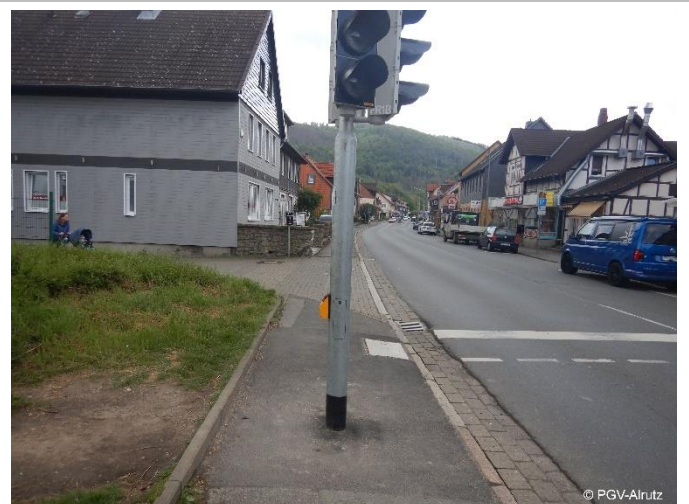
Länge	30 m	Breite(n)	nicht benutzungspflichtiger Radweg 1,50 m Seitenraum 2,00 m
Klassifizierung	Bundesstraße		
Ortslage	innerorts	Belag, Zustand	Fahrbahn Asphalt, gut Seitenraum Asphalt, schlecht
Zul. Geschwindigkeit	50 km/h		
DTV		Beleuchtung	vorhanden
Führungsform	Mischverkehr Westseite nicht benutzungspflichtiger Radweg	Ruhender Verkehr	---
Regelung Knotenpunkt	---		
Furt	---	Busverkehr	ja
Sonstiges Fußgängerschutzanlage

Mischverkehrsführung Bundesstraße
Signalmast mittig in Gehweg

Neue Querschnittaufteilung mit Anlage Radverkehrsanlage, Detailplanung erforderlich
Rückbau Fahrbahn auf 6,50 m
Signalmast versetzen

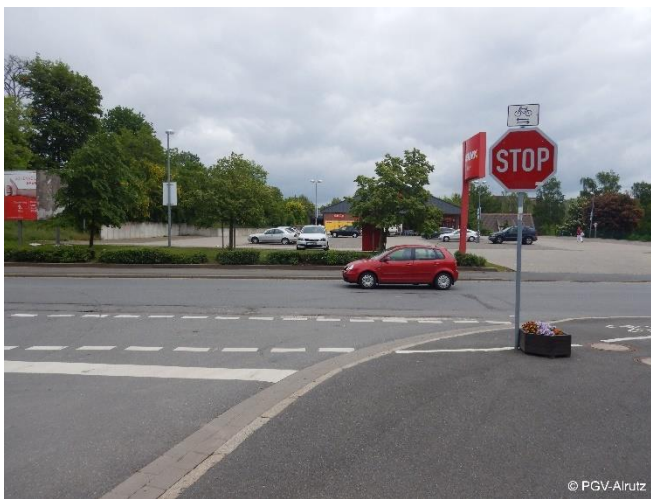
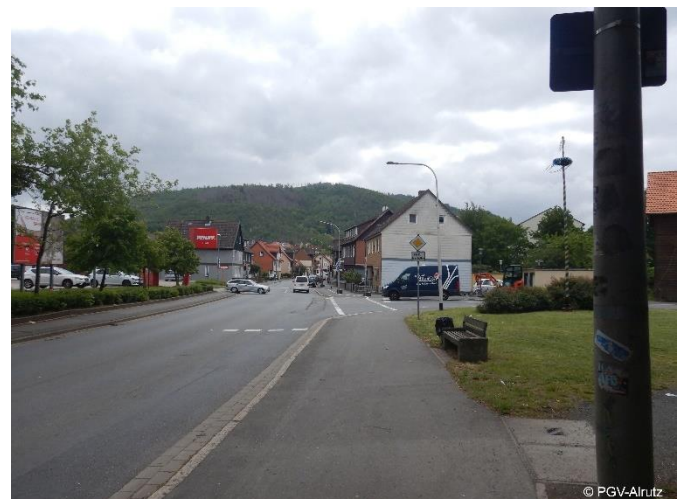
O-04

Ungesicherte Querung

In der Zufahrt der Stadtstieg Infrarot- oder Wärmebilddetektion zur Grünanforderung der benachbarten Fußgängerschutzanlage, zusätzlich Anforderungstaster.

Zufahrt Seitenraum Westseite Bahnhofstraße ermöglichen (Bordabsenkung) und ggf. zusätzlichen Anforderungstaster vorsehen

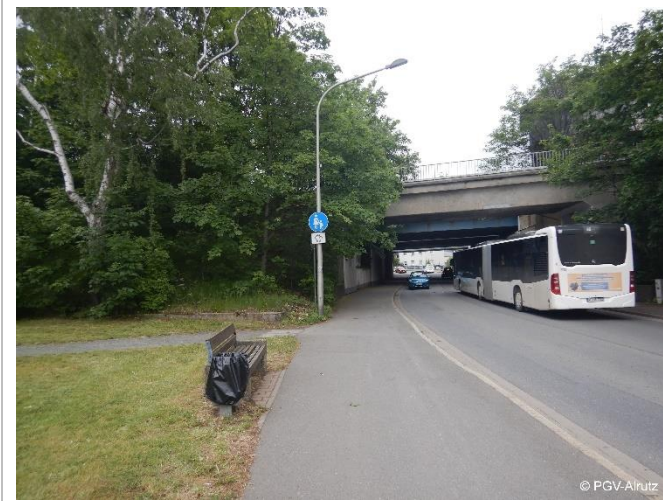
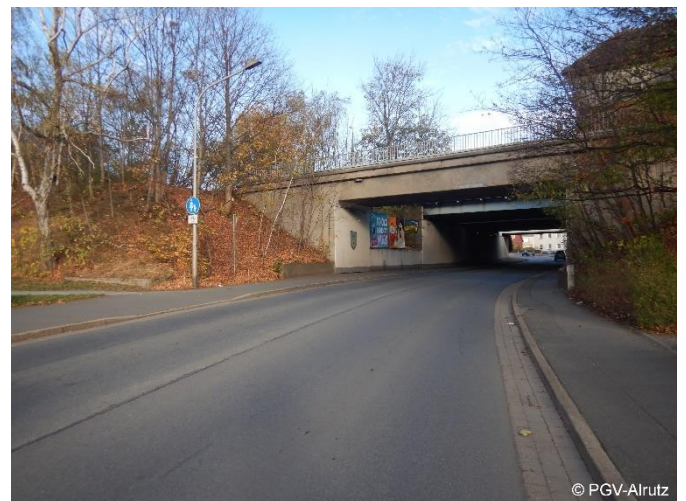
Länge	130 m	Breite(n)	Gehweg, 1,70- 3,30 m
Klassifizierung	Bundesstraße		
Ortslage	innerorts	Belag, Zustand	Asphalt, gut
Zul. Geschwindigkeit	50 km/h		
DTV		Beleuchtung	vorhanden
Führungsform	Mischverkehrsführung Südseite Gehweg/ Radverkehr frei (Zweirichtungsverkehr)	Ruhender Verkehr	---
Regelung Knotenpunkt	---		
Furt	---	Busverkehr	ja

Mischverkehrsführung Bundesstraße

Neue Querschnittaufteilung mit Anlage Radverkehrsanlage zwischen Unterführung und Stadtstieg, Detailplanung erforderlich
 Rückbau Fahrbahn auf 6,50 m
 Unterführung als Engstelle belassen, Belag erneuern und Sicherheitstrennstreifen markieren.

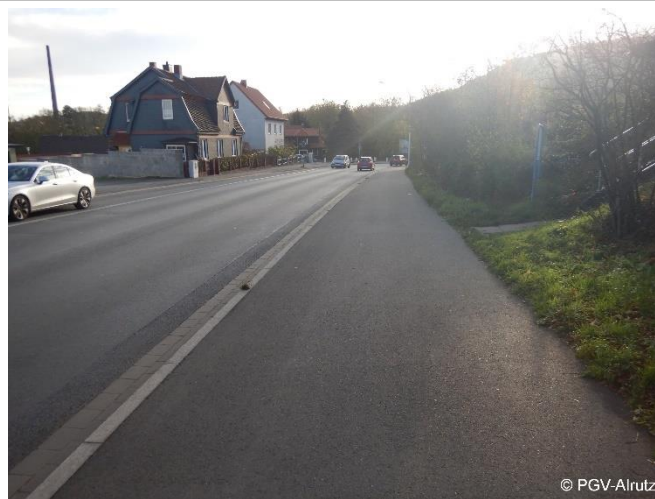
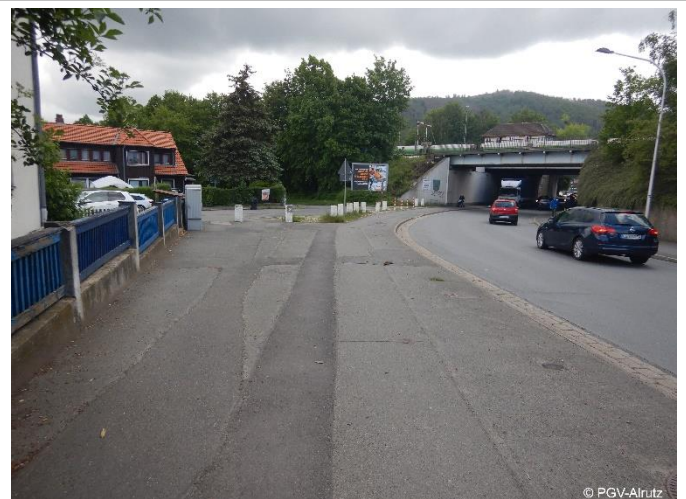
Länge	250 m	Breite(n)	Seitenraum 2,60 m-3,30 m 3,30 m
Klassifizierung	Bundesstraße		
Ortslage	innerorts	Belag, Zustand	Asphalt, gut
Zul. Geschwindigkeit	50 km/h		
DTV		Beleuchtung	vorhanden
Führungsform	Mischverkehrsführung Südseite Gehweg/ Radverkehr frei (Zweirichtung?)	Ruhender Verkehr	Mehrzweckstreifen wird z.T. als Parkstreifen genutzt, aber auch dahinterliegende Querparker
Regelung Knotenpunkt	---		
Furt	---	Busverkehr	ja

Mischverkehrsführung Bundesstraße, Beschilderung Freigabe Radverkehr nicht einheitlich

Neue Querschnittaufteilung mit Detailplanung erforderlich. Mehrzweckstreifen auf Nordseite zum Radfahrstreifen umbauen und im Bereich der Bushaltestelle auslaufen lassen, danach Übergang in Radweg.

Auf Südseite gemeinsamen Geh- und Radweg als Engstelle belassen, richtungstreue Führung vorsehen und Sicherheitstrennstreifen markieren. Perspektivisch im Zusammenhang mit ggf. anstehendem Komplettumbau der Straße Seitenraum verbreitern.

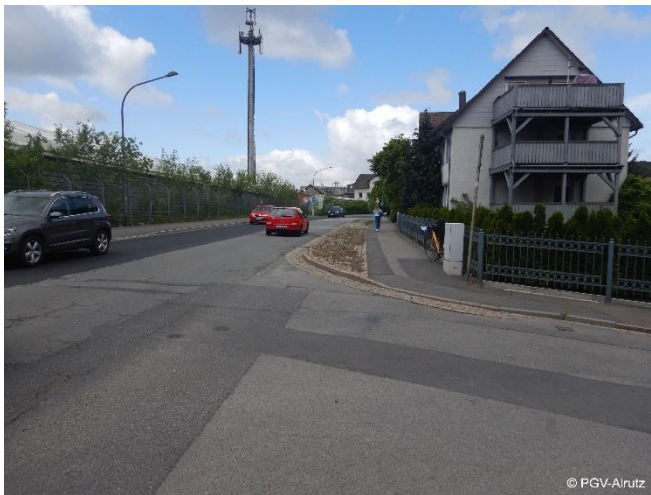
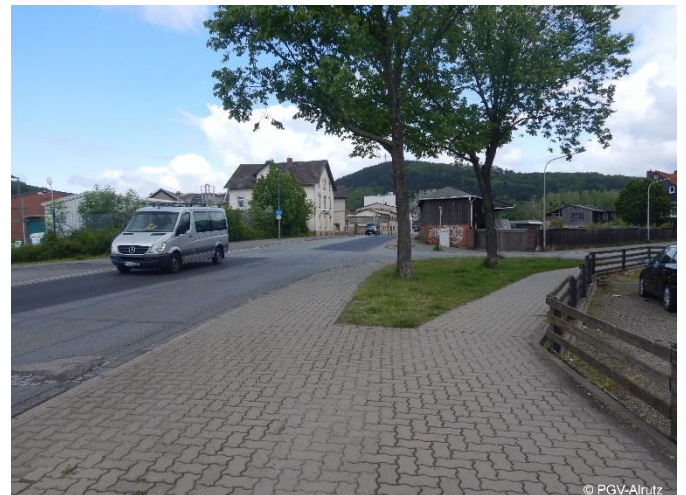
Länge	80 m	Breite(n)	Seitenraum Westseite Seitenraum Ostseite
Klassifizierung	Bundesstraße		
Ortslage	innerorts	Belag, Zustand	Fahrbahn und Seitenraum Westseite Asphalt, gut Seitenraum Ostseite, gefastetes Pflaster
Zul. Geschwindigkeit	50 km/ h		
DTV		Beleuchtung	vorhanden
Führungsform	Mischverkehr Westseite Gehweg, Radverkehr frei	Ruhender Verkehr	---
Regelung Knotenpunkt	Vorfahrtstraße		
Furt	fehlt	Busverkehr	ja

Mischverkehrsführung Bundesstraße

Gemeinsamen Geh- und Radweg auf Ostseite anlegen, Ausbaubreite 3,50 m zzgl. Sicherheitstrennstreifen (Flächenreserven z.T. im Seitenraum vorhanden)

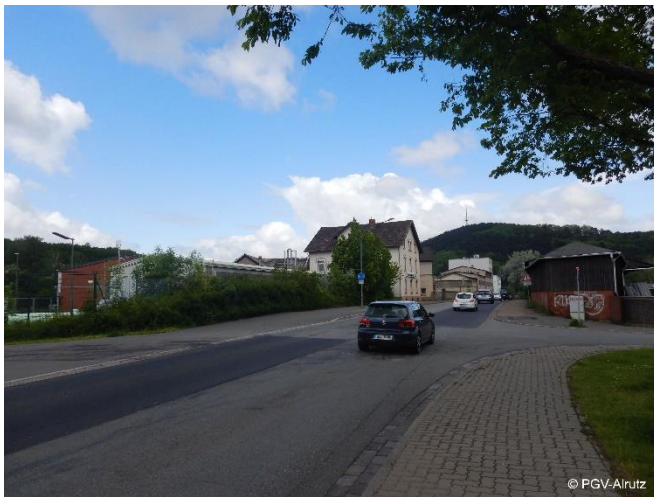
O-08

Ungesicherte Querung

Mittelinsel oder Fußgängerschutzanlage realisieren

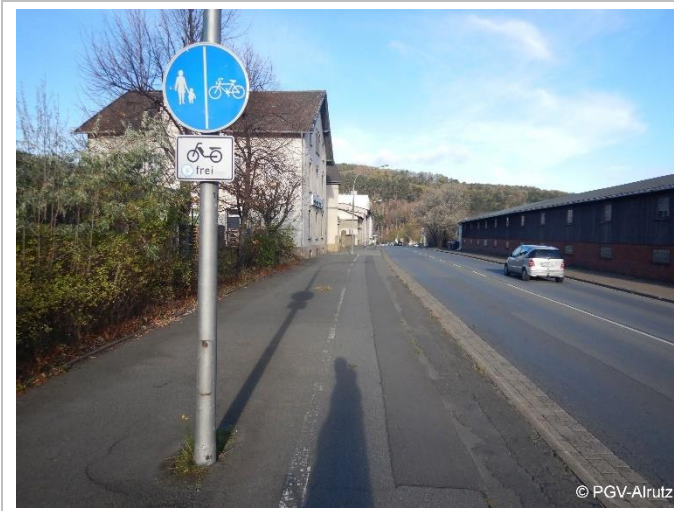
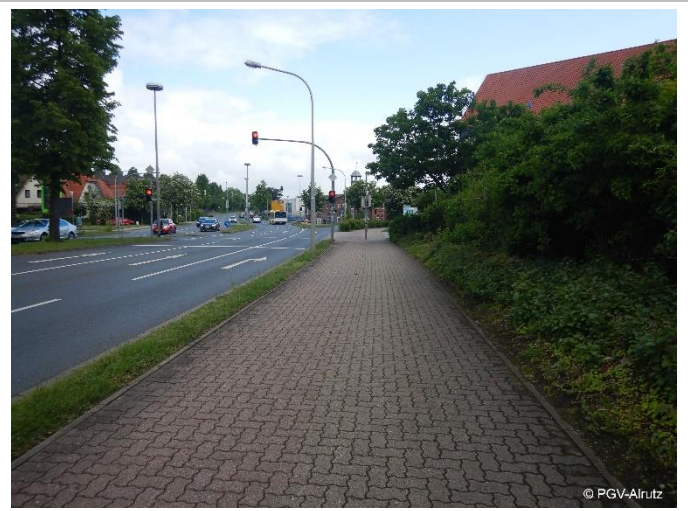
Länge	1.900 m	Breite(n)	Gehweg 1,20 m - 3,20 m Radweg 1,40 m 2,00 m
Klassifizierung	Bundesstraße	Belag, Zustand	Asphalt, eingeschränkt Pflaster, eingeschränkt
Ortslage	innerorts		
Zul. Geschwindigkeit	50 km/h	Beleuchtung	vorhanden
DTV		Ruhender Verkehr	---
Führungsform	Südseite Radweg im Zweirichtungsverkehr	Busverkehr	ja
Regelung Knotenpunkt	Vorfahrtstraße		
Furt	---		
Sonstiges

- Unzureichende Radwegbreite
- Abschnittsweise fehlender Sicherheitstrennstreifen
- Unzureichende Belagsqualität

- Ausbautrecke NLStBV B 489
- Stellungnahmen PGV-Alrutz Januar und April 2023

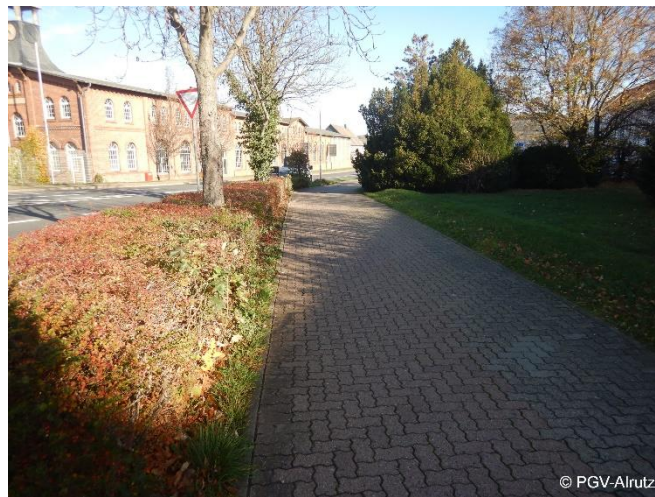
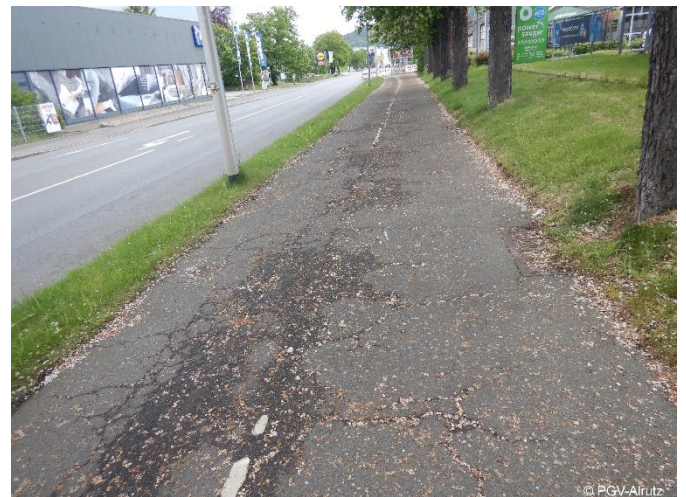
Länge	380 m	Breite(n)	Südseite Gehweg 1,80 – 2,50 m
Klassifizierung	Bundesstraße		Südseite Radweg 1,40 m - 2,30 m
Ortslage	innerorts	Belag, Zustand	Südseite Sicherheitstrennstreifen variiert stark (bis 1,70 m)
Zul. Geschwindigkeit	50 km/h		Asphalt, stark eingeschränkt
DTV		Beleuchtung	vorhanden
Führungsform	Südseite getr. Geh-/ Radweg (Z 241) im Zweirichtungsverkehr	Ruhender Verkehr	---
Regelung Knotenpunkt	Vorfahrtstraße		
Furt	---	Busverkehr	ja
Sonstiges

Stark variierende Ausbaubreiten
Erhebliche Belagsmängel

Auf Südseite Zweirichtungsradweg anlegen (Flächenreserven vorhanden), Ausbaubreite 3,00 m, Gehweg erneuern

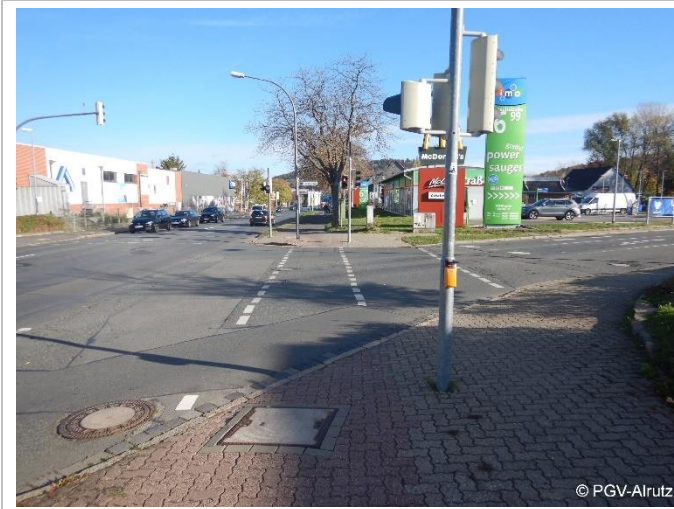
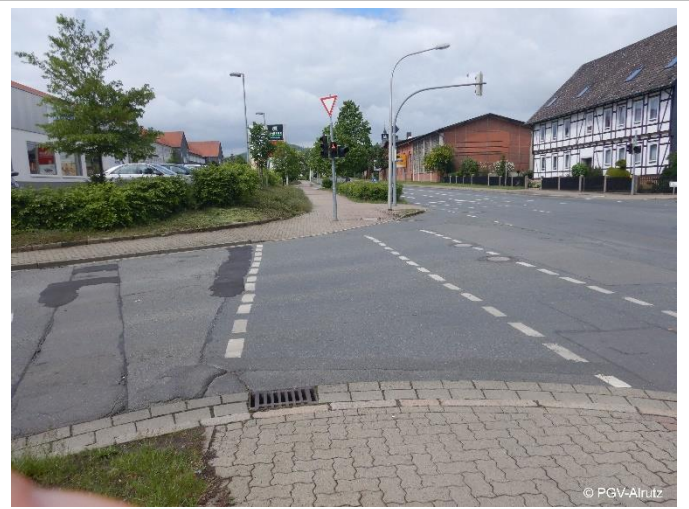
O-11

Furt ohne Verdeutlichung Zweirichtungsverkehr

Furt auf voller Breite markieren und mit Piktogrammen und Richtungspfeilen kennzeichnen

Optional Sondersignal Radverkehr

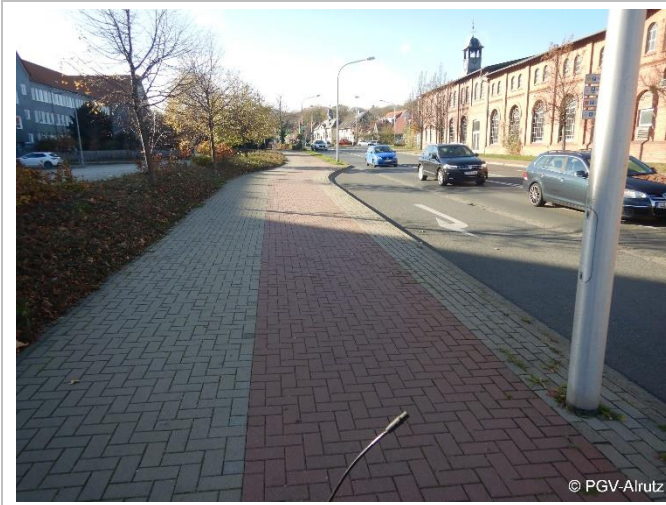
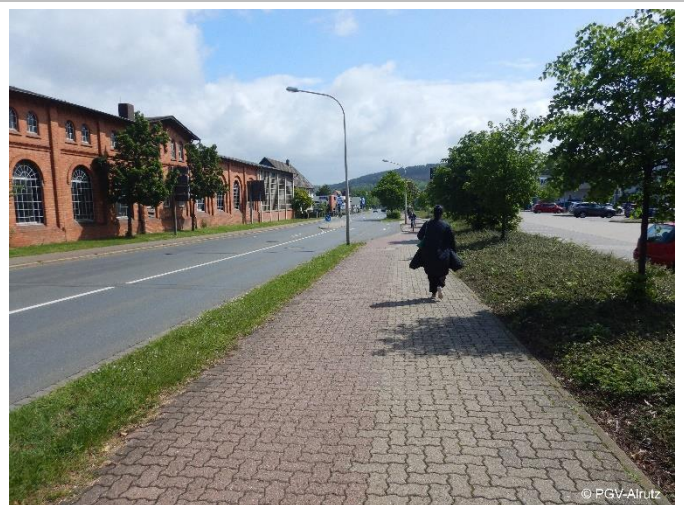
Länge	180 m	Breite(n)	Gehweg 1,50 m Radweg 1,70 m Sicherheitstrennstreifen 0,50 m
Klassifizierung	Bundesstraße		
Ortslage	innerorts	Belag, Zustand	Pflaster, gefast Höhe Rechtsabbiegefahrstreifen neues Pflaster
Zul. Geschwindigkeit	50 km/h		
DTV		Beleuchtung	vorhanden
Führungsform	Südseite getr. Geh-/ Radweg (Z 241)	Ruhender Verkehr	---
Regelung Knotenpunkt	---		
Furt	---	Busverkehr

Keine Beschilderung für zweirichtungsverkehr
Rechtsabbieger zum Parkplatz Odermarkt

Radweg für Zweirichtungsverkehr auf 3,00 m (mindestens 2,50 m) ausbauen
Durch Markierung in der Parkplatzzufahrt Zweirichtungsradverkehr verdeutlichen

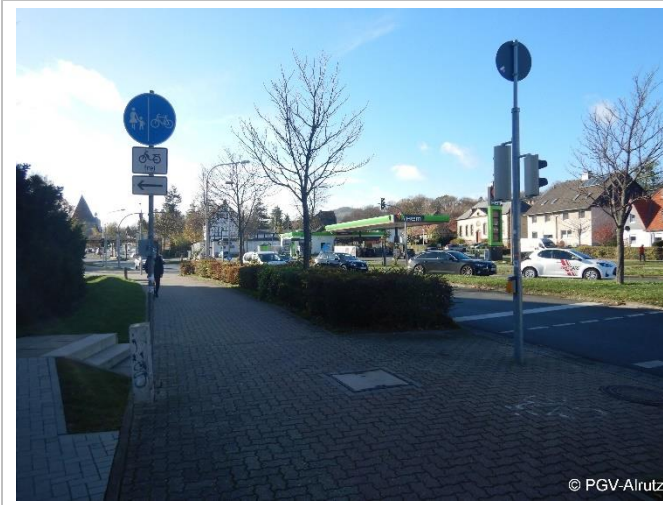
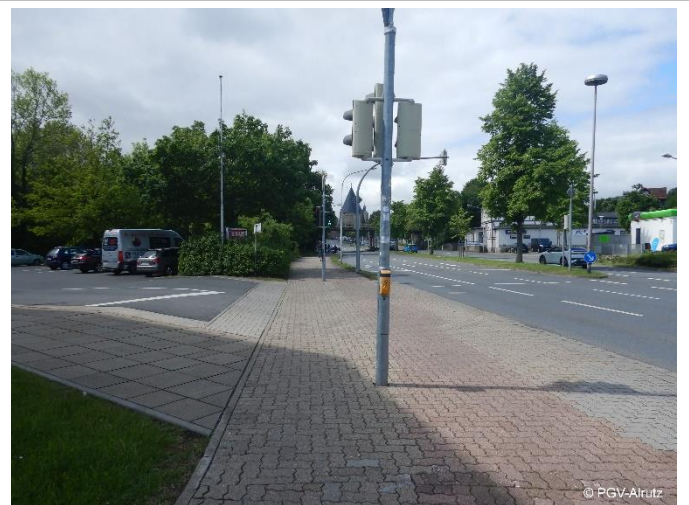
Bord ausreichend abgesenkt; LSA Zufahrt, Mofa frei auf Geh- und Radweg

Unzureichend gekennzeichnete Wartepflicht
Signalmasten im Wegemitte

Wartepflicht für Radverkehr verdeutlichen (Haltlinie)
Option Signalmasten versetzen

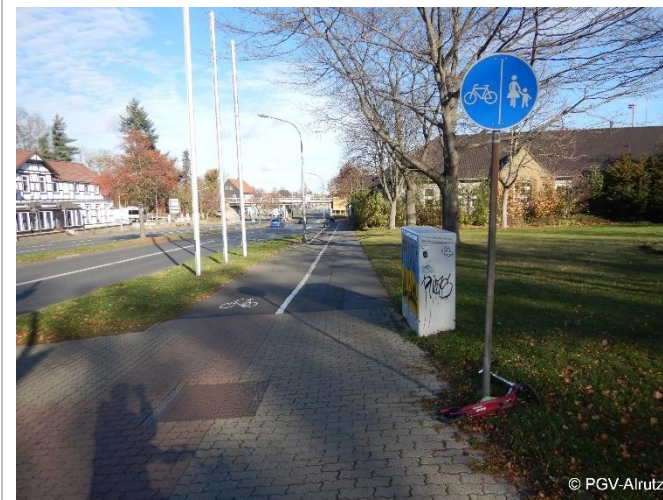
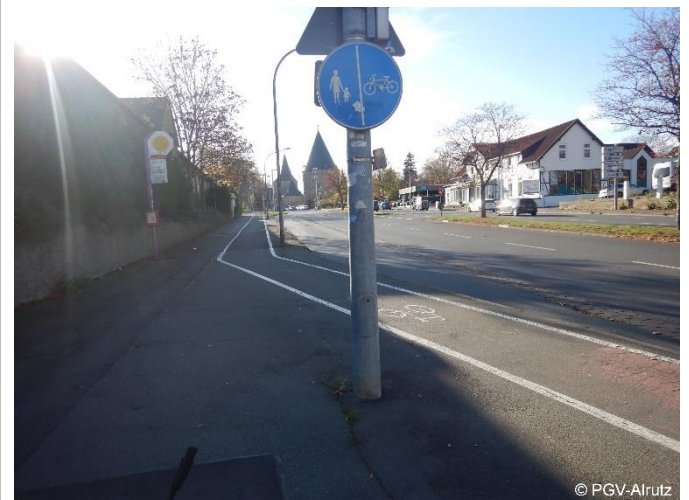
Länge	230 m	Breite(n)	Ostseite Gehweg 1,80 m, 2,00 m
Klassifizierung	Bundesstraße		Ostseite Radweg 1,20 – 2,00 m
Ortslage	innerorts	Belag, Zustand	Asphalt, eingeschränkt
Zul. Geschwindigkeit	50 km/h		
DTV		Beleuchtung	vorhanden
Führungsform	Ostseite getr. Geh-/ Radweg (Z 241) im Zweirichtungsverkehr	Ruhender Verkehr	---
Regelung Knotenpunkt	---		
Furt	---	Busverkehr	ja

Unzureichende Ausbaubreiten und Belagsqualitäten
Engstellen im Bereich der Bushaltestelle, der Feuerwehrezufahrt und der Unterführung

Radweg für Zweirichtungsverkehr auf 3,00 m (mindestens 2,50 m) ausbauen, Flächenreserven zum Teil vorhanden
Durch Markierung in der Feuerwehrezufahrt Zweirichtungsradverkehr verdeutlichen

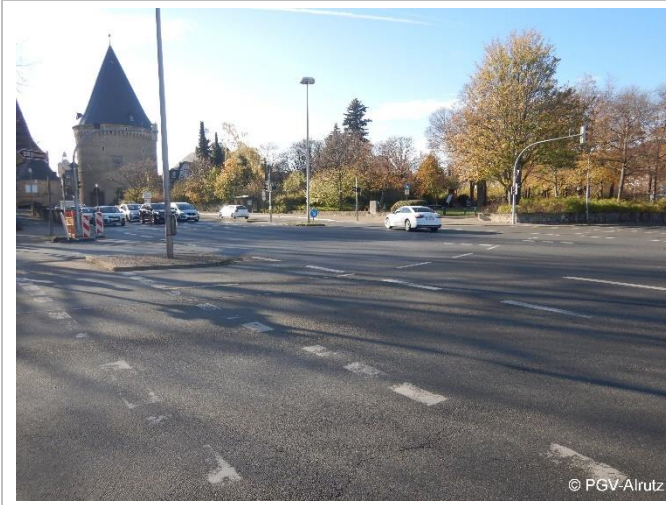
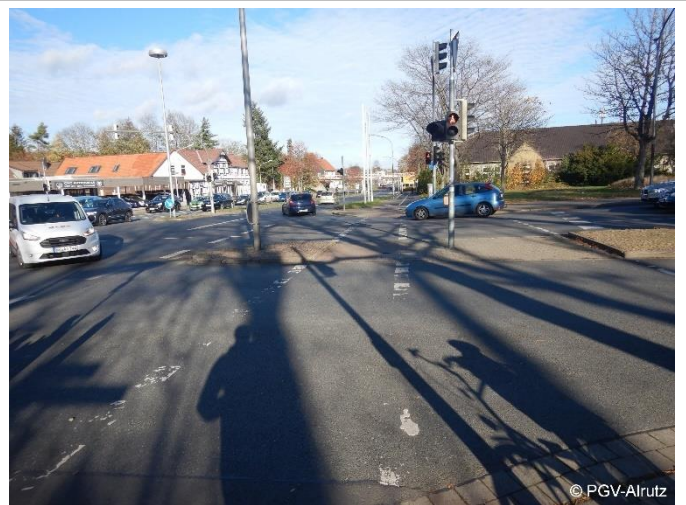
O-15

Länge	---	Breite(n)	---
Klassifizierung	Bundesstraße		
Ortslage	innerorts	Belag, Zustand	Furtmarkierung abgängig
Zul. Geschwindigkeit	50 km/h		
DTV		Beleuchtung	vorhanden
Führungsform	Signalisierter Knoten	Ruhender Verkehr	---
Regelung Knotenpunkt	Gemeinsame Signalisierung mit Fußverkehr		
Furt	Breite 2,00 m	Busverkehr	ja

Gemeinsame Signalisierung mit Fußverkehr, sehr lange Wartezeiten, unzureichende Furtmarkierung

Sondersignale Radverkehr, Furten markieren

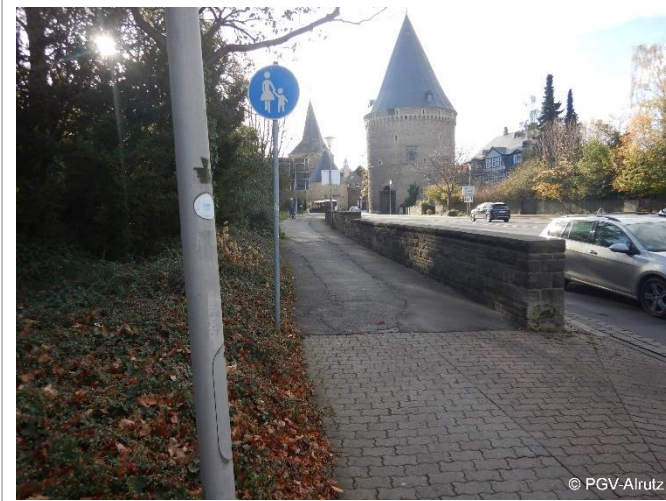
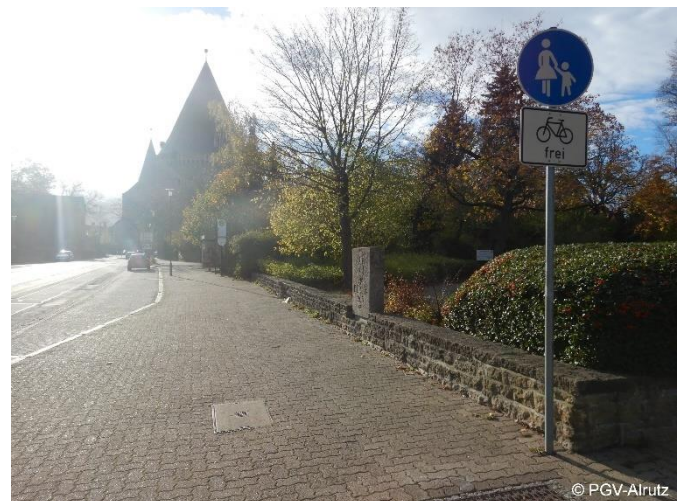
Radverkehr weicht auch auf Südseite auf Gehweg aus

Umbau läuft

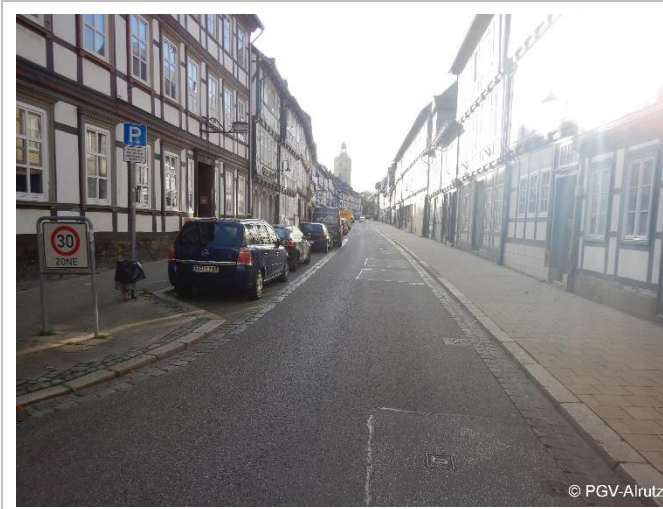
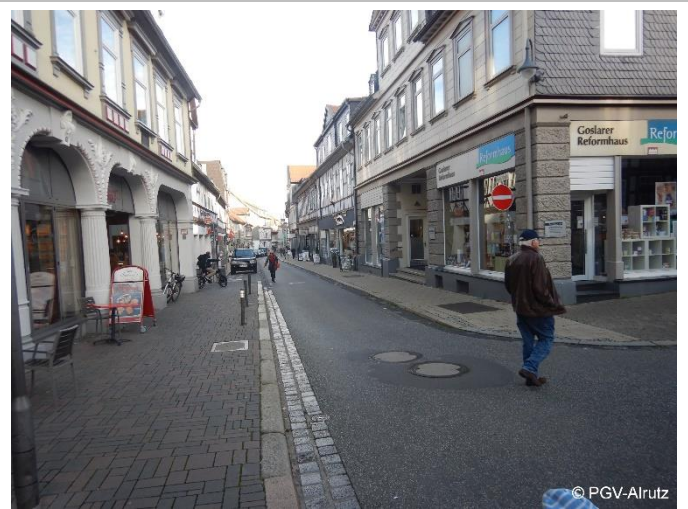
Aufgrund des engen Fahrbahnquerschnitts weichen Radfahrende auf Gehwege aus (Vermeidung „Kolonnenführung“, da kein Überholen möglich ist)

Handlungsspielraum stark eingeschränkt

Parken reduzieren und eingeschränkte Halteverbote in absolute Halteverbote verwandeln, um mehr Bereiche zu schaffen, die eine Überholung des Radverkehrs zu ermöglichen

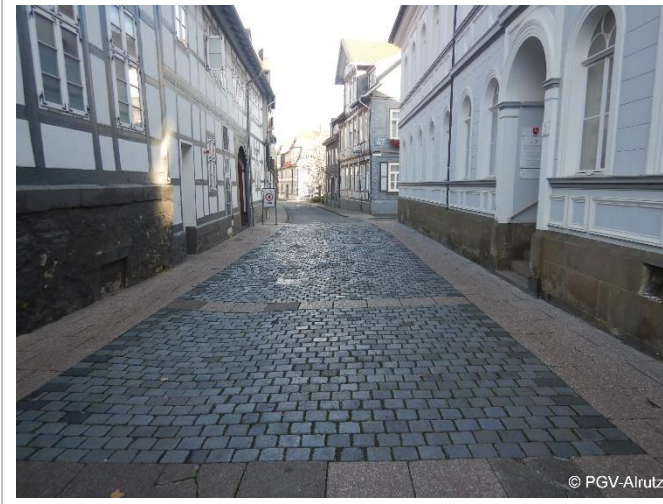
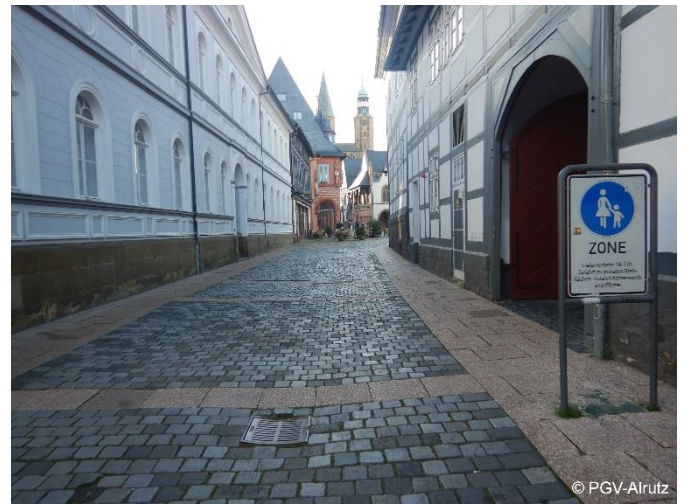
Leichte Einschränkung der Belagsqualität

Mittelfristig Pflaster neu verlegen

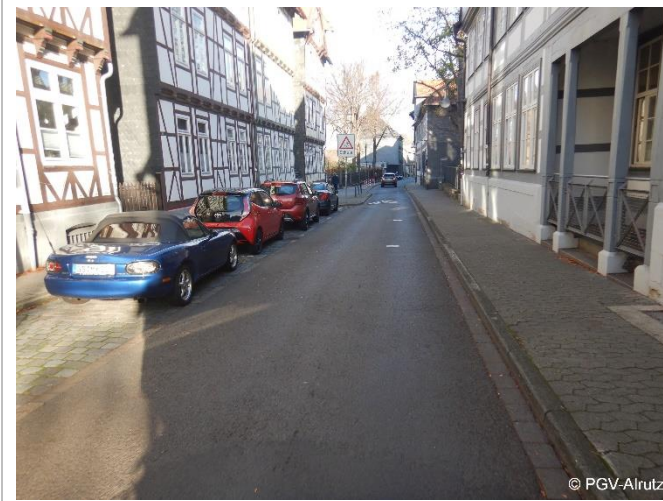
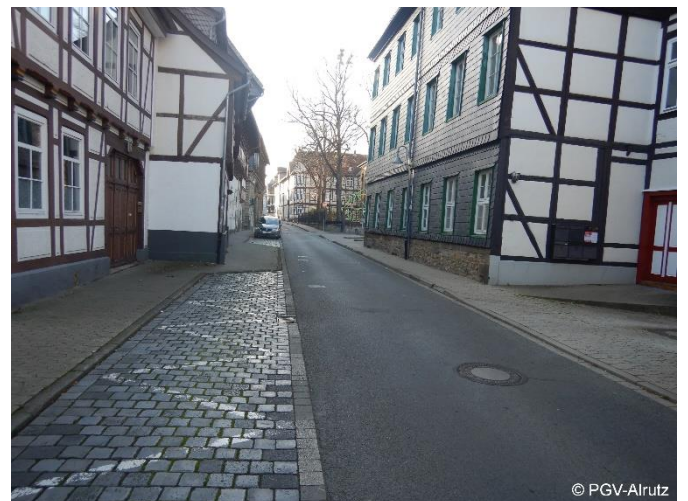
Länge	560 m	Breite(n)	Fahrbahnbreite 3,70 m
Klassifizierung	Tempo-30-Zone		
Ortslage	innerorts	Belag, Zustand	Asphalt, punktuelle Belagsmängel
Zul. Geschwindigkeit	30 km/h		
DTV		Beleuchtung	vorhanden
Führungsform	Mischverkehr Einbahnstraße	Ruhender Verkehr	7 Parkstände in Parkbucht (Anwohnerparken) und 1 Lieferzone
Regelung Knotenpunkt	---		
Furt	---	Busverkehr

Aufgrund des engen Fahrbahnquerschnitts weichen Radfahrende auf Gehwege aus (Vermeidung „Kolonnenführung“, da kein Überholen möglich ist)

Handlungsspielraum stark eingeschränkt, Optional Parken weiter einschränken, um Bereiche für Überholung zu schaffen.

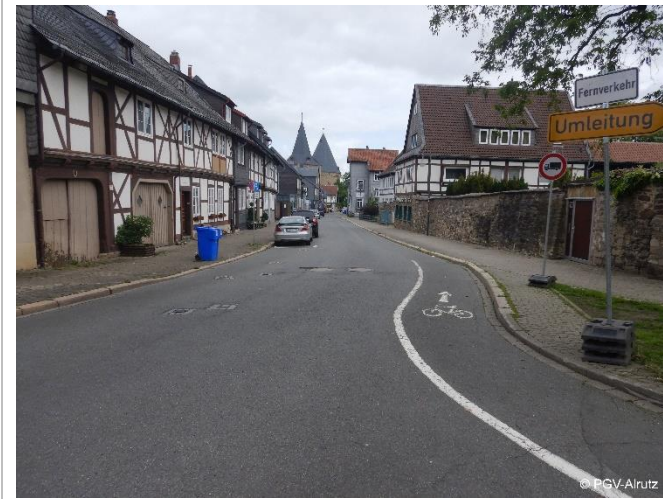
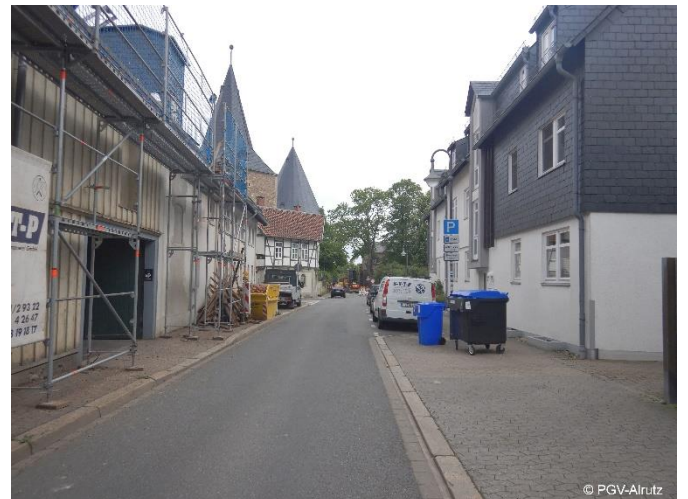
Fehlender Sicherheitstrennstreifen zum ruhenden Verkehr

Sicherheitstrennstreifen markieren
