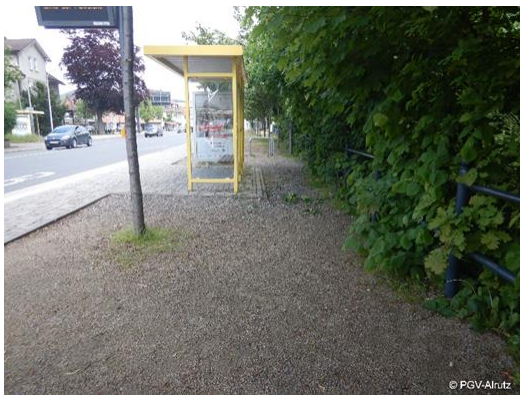
Mischverkehrsführung auf Bundesstraße

Anlage eines Radwegs. Neue Querschnittsaufteilung unter Hinzuziehung der Flächen für die Bushaltestellen (Umwandlung in Buskaps) und des Linksabbiegefahrstreifens in den Höhlenweg. Detailplanung erforderlich.

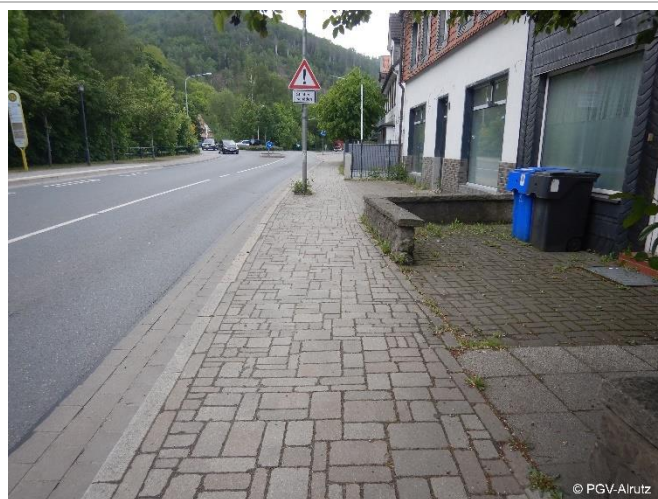
Mischverkehrsführung auf Bundesstraße

Anlage eines Radwegs. Neue Querschnittsaufteilung unter Hinzuziehung der Flächen für die Bushaltestellen (Umwandlung in Buskaps) und des Linksabbiegefahrstreifens in den Höhlenweg. Detailplanung erforderlich.

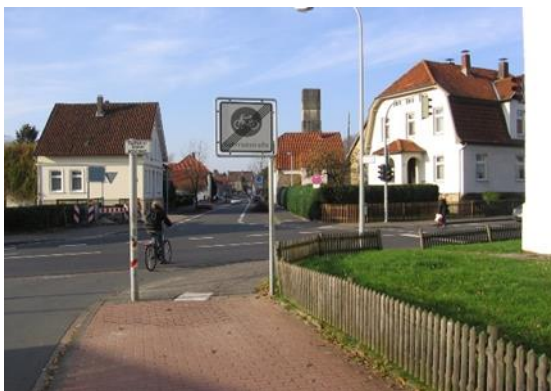
Beispiel Lemgo (Foto PGV-Alrutz)

Ungesicherte Querung

In der Zufahrt der Stadtstieg Infrarot- oder Wärmebilddetektion zur Grünanforderung der benachbarten Fußgängerschutzanlage, zusätzlich Anforderungstaster.

Zufahrt Seitenraum Westseite Bahnhofstraße ermöglichen (Bordabsenkung) und ggf. zusätzlichen Anforderungstaster vorsehen

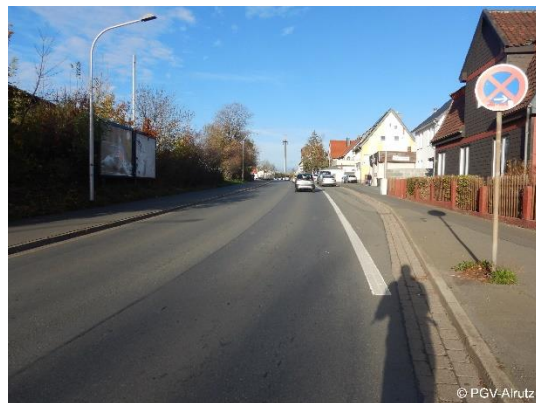
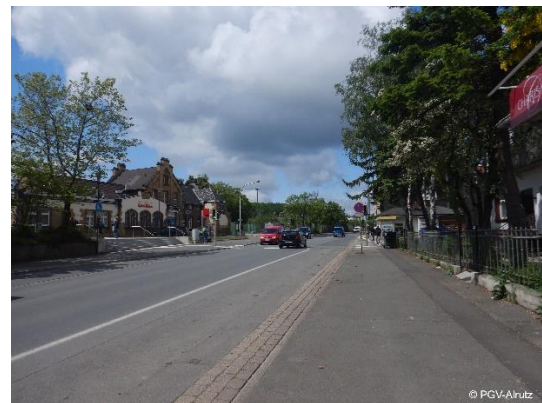
Mischverkehrsführung Bundesstraße, Beschilderung Freigabe Radverkehr nicht einheitlich

Neue Querschnittaufteilung mit Detailplanung erforderlich. Mehrzweckstreifen auf Nordseite zum Radfahrstreifen umbauen und im Bereich der Bushaltestelle auslaufen lassen, danach Übergang in Radweg.

Auf Südseite gemeinsamen Geh- und Radweg als Engstelle belassen, richtungstreue Führung vorsehen und Sicherheitstrennstreifen markieren. Perspektivisch im Zusammenhang mit ggf. anstehendem Komplettumbau der Straße Seitenraum verbreitern.

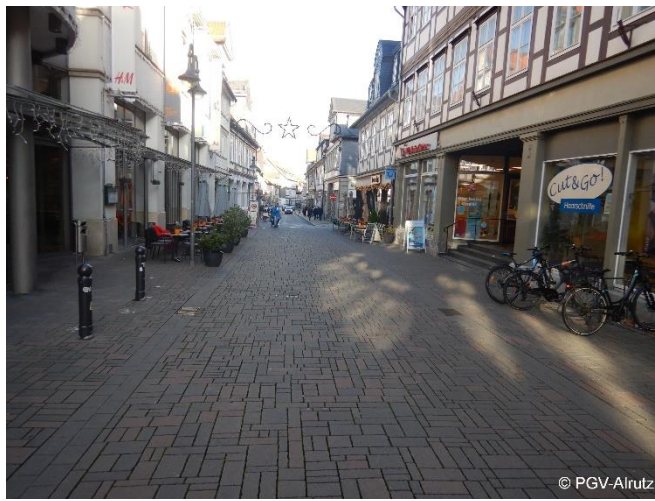
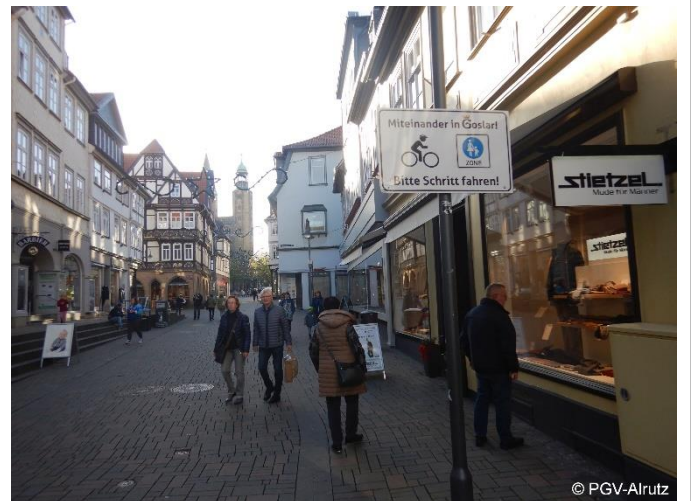
Länge	80 m	Breite(n)	4,00 m
Klassifizierung	Fußgängerzone		
Ortslage	innerorts	Belag, Zustand	Pflaster, gut
Zul. Geschwindigkeit	Schrittgeschwindigkeit		
DTV	---	Beleuchtung	vorhanden
Führungsform	Fußgängerzone, Radverkehr frei	Ruhender Verkehr	---
Regelung Knotenpunkt	---		
Furt	---	Busverkehr	---
Sonstiges
